## Reinicio de las Actividades en el Laboratorio de Ingeniería Civil Post-Pandemia Ensayo a Flexión de Vigas de Hormigón Armado

ARROYO, Emmanuel A.; MATTES, Germán; NEDEL, Joaquín G.; SZULCZEWSKI, Josías N.<sup>a</sup>; DUARTE, Javier.<sup>b</sup>

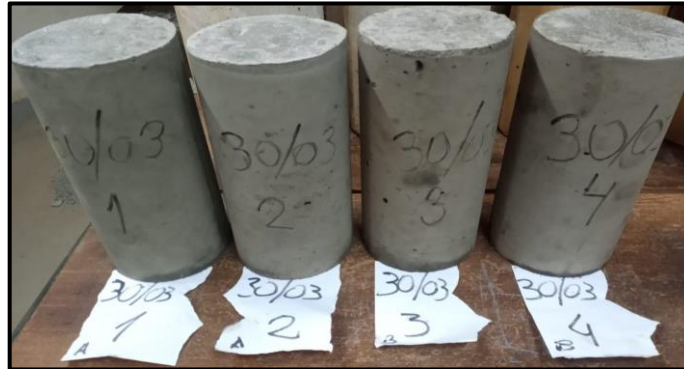
**Fig 2. Probetas preparadas para ensayo.**

En este sentido, una vez transcurridos los 28 días, se procedió a ensayar a compresión las probetas según Norma IRAM 1546 “Hormigón de Cemento Portland. Método de Ensayo de Compresión”. Se ensayaron primeramente un par de probetas a los 28 días, el 28 de abril del 2022. Las ensayadas fueron las denominadas como 1 y 3, correspondientes una a cada pastón. El par restante, se ensayó el día 11 de mayo del 2022 para que los alumnos de cátedra de H°A° pudieran apreciar el mismo.

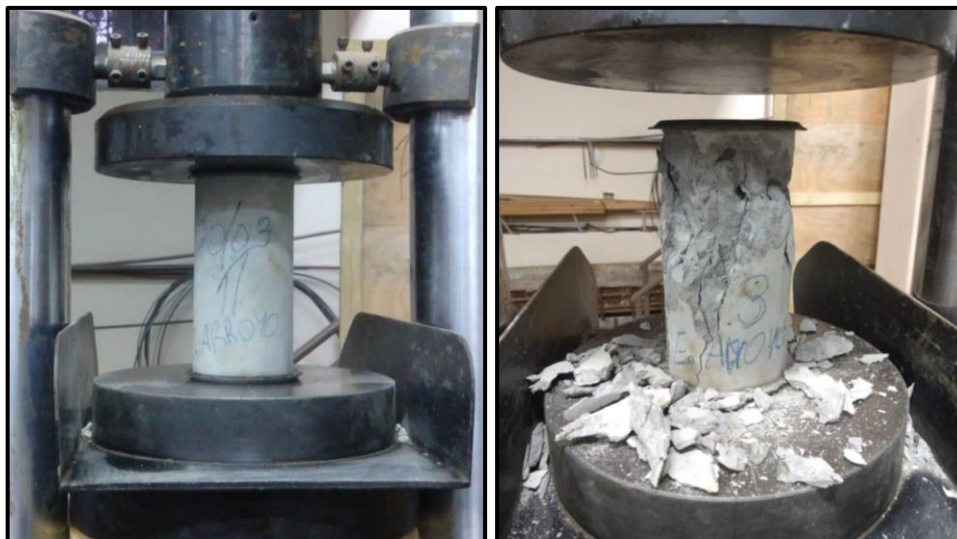
**Fig 3. Probeta 1, antes y después del ensayo a compresión.**

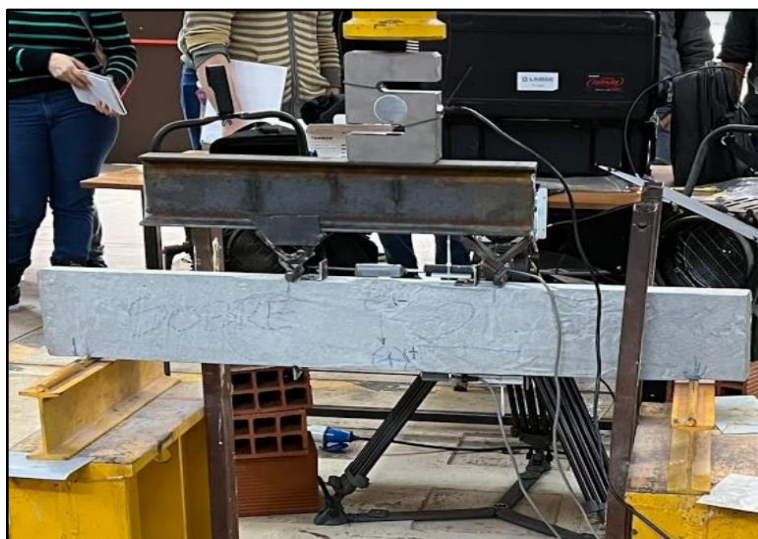
Para la ejecución del ensayo, se utilizó uno de los pórticos de carga del LIC, donde debajo del mismo se colocaron perfiles metálicos “IPN 550”, a suerte de estructura de apoyo para la viga en los extremos, dejando la luz de cálculo propuesta. Sobre estos perfiles, se colocaron otros IPN de menor dimensión, con un hierro liso soldado en su ala superior, para brindar un apoyo cilíndrico, evitando que cargando, se rompa la sección por aplastamiento del hormigón y genere un plano de falla.

La carga fue aplicada por un único cilindro hidráulico. Dado que el esquema de carga propuesto por el equipo era una carga “P” de igual magnitud aplicada a los tercios, se diseñó un distribuidor de carga metálico, logrando que la carga aplicada sea dividida en dos y en las distancias propuestas. El cilindro fue accionado manualmente desde su bloque de comando, pero al no tener control sobre la fuerza aplicada, se utilizó una celda de carga para cuantificar la fuerza ejercida sobre las vigas.

También se utilizaron extensómetros fijados a la viga a través de tornillos, con la finalidad de medir acortamientos en las fibras superiores y alargamientos en las fibras inferiores de la viga. En este sentido, estos instrumentos fueron conectados a una consola de toma de datos y ésta, a su vez, a un ordenador con el software específico para el registro en planilla de los mismos.

Para el ensayo propiamente dicho, se apoyaron las vigas sobre los perfiles metálicos a la distancia establecida, para luego aplicar la carga a través del dispositivo construido a medida, el cual contaba con una celda de carga para medir la fuerza aplicada. Los datos fueron registrados con un adquisidor digital, con frecuencia de muestreo de 5 Hz.

**Fig 4. Disposición de viga para el ensayo.**

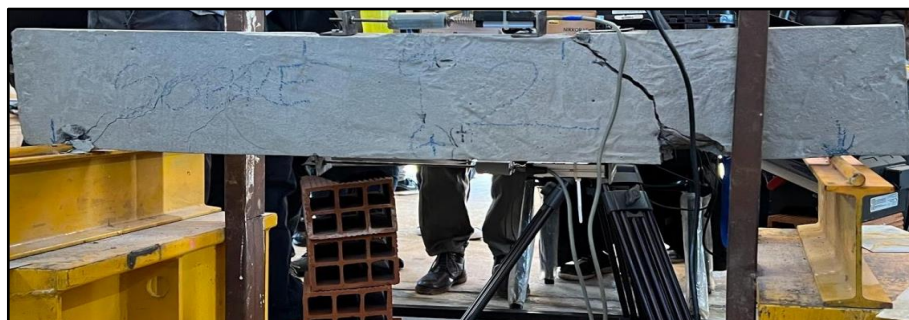
**Fig 5. Falla viga Sobre-Armada - V02. Vista posterior.**

En cuanto a la V02-Sobrearmada, la disposición de mayor cantidad de armadura le confirió mayor resistencia y rigidez flexional al elemento, observando valores de curvatura bajos y una falla frágil, sin pre-aviso. Contrario a lo previsto, la falla se dio por corte y no por aplastamiento del hormigón en las fibras comprimidas por flexión. Se concluyó que la armadura transversal resultó insuficiente para inducir la falla esperada.

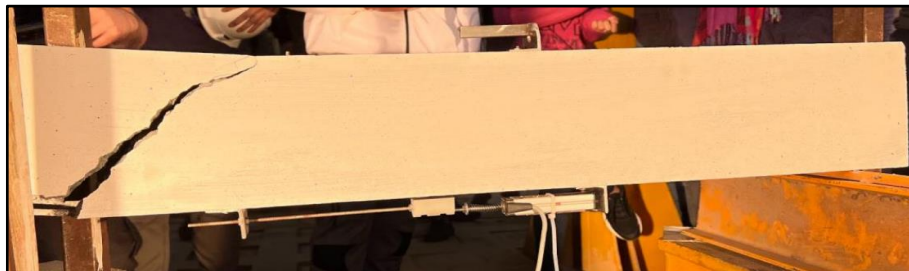
Fig 7. Falla viga Sub-Armada sin armadura a corte - V01. Vista frontal.

También se puede mencionar que el valor de P es menor al Pu, obtenido por ecuaciones matemáticas, en función a las hipótesis aceptadas para el diseño de los elementos estructurales; lo que puede significar que la falla se produjo por “tracción por esfuerzo de corte”. Esto último se condice con la Figura 7, expuesta con anterioridad, donde se puede visualizar que las fisuras son oblicuas y atraviesan todo el alto de la viga, separándose en dos partes.

Se pudo observar durante el ensayo de la V01-Sub armada sin armadura de corte, que la ausencia de armadura de corte da lugar a una rotura súbita con su plano de falla a 45° en cercanía del apoyo. Las dimensiones reducidas de la pieza dieron lugar a valores de recubrimiento bajos lo que desencadenó la falla por hendimiento de la armadura traccionada, posterior a la formación de la fisura inclinada en proximidad al apoyo. Como fue previsto, la carga de rotura fue la menor de los 3 ensayos.

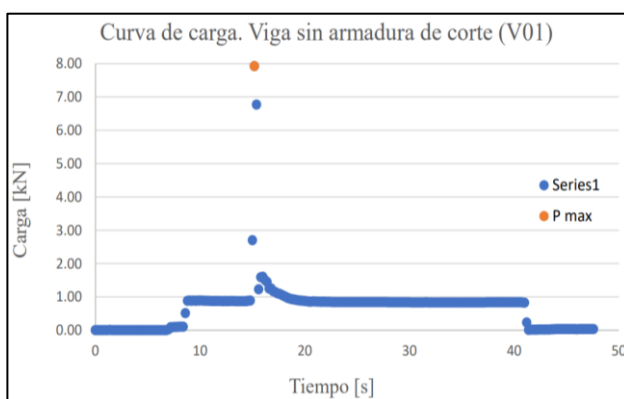
Fig 8. Carga vs. Tiempo.

Según lo que se puede apreciar en el la Figura 8, el ensayo duró menos de un minuto y la carga máxima registrada fue de 15,84 kN, por lo que el valor de cada carga,  $P=P1=P2$ , es igual a 7,92 kN. Teniendo presente el modelo estructural y la ubicación de las cargas, se puede decir que se sobrepasó el valor calculado, al principio, como “corte último,  $V_u$ ”, siendo la diferencia igual a:

$$\left(\frac{P}{V_u} - 1\right) * 100 = \left(\frac{7,92\text{kN}}{6,03\text{kN}} - 1\right) * 100 = 31,34\% \quad (1)$$

Cabe mencionar que los picos de carga obtenidos en el ensayo pueden deberse por la velocidad de aplicación de la misma, convirtiéndola en una acción dinámica, contrario a lo que sucede en un elemento estructural, donde las cargas se consideran estáticas (velocidad de aplicación pequeña y constante).

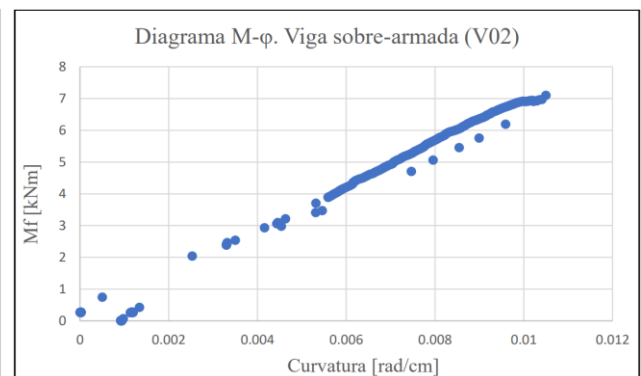
**Fig 11. Momento Flector vs Curvatura.**

Por medio de la Figura 11 se puede determinar que el momento flector máximo alcanzado es igual a 7,09 kNm, más alto que el calculado manualmente con las hipótesis a flexión,  $M_u=4,66$  kNm. La curvatura máxima registrada es igual a 0,0105 rad/cm. Para este caso, el diagrama resultante se acerca bastante al teórico, salvo por la primera parte, donde se debería observar un comportamiento lineal marcado. De nuevo, se observan valores dispersos, pudiendo ser la velocidad de aplicación de la carga la causante de esto.

Comparando los momentos máximos de las secciones sub armada (4.16 kNm) y sobre armada (7.09 kNm), puede observarse un incremento de la resistencia a flexión en el orden del 70%. Si en cambio evaluamos la relación entre los valores de curvatura de ambos elementos, puede verse que la rigidez del elemento sobre armado es aproximadamente 10 veces superior al correspondiente al sub armado.

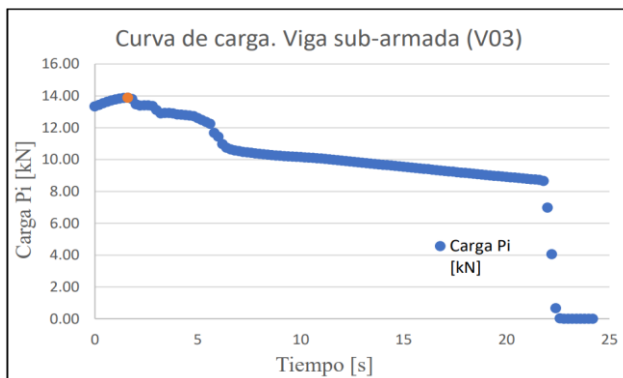
**Fig 12. Carga vs Tiempo.**

Procesando la Figura 12 se puede decir que los valores de carga registrados durante el ensayo resultaron superiores en un 55% a los previstos por el análisis estructural realizado. Luego de alcanzado el máximo en la sollicitación, se puede apreciar una disminución en la carga que resiste la pieza lo cual se corresponde con la rotura de la zona comprimida por aplastamiento. Por último, se identificó una zona lineal en el diagrama con poca variación, lo cual se corresponde con el trabajo en fluencia de la armadura traccionada.

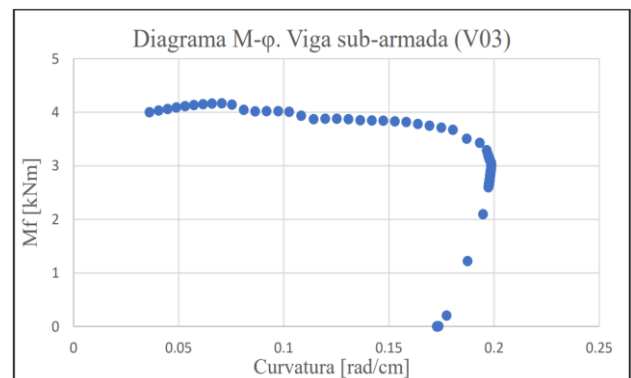
**Fig 13. Momento Flector vs Curvatura.**
