Caracterização do traço original do revestimento de edifícios históricos utilizando o método de ataque com ácidos e a difração de raios-x

Almeida, Pedro Henrique Vieira de ^{a, *}; Sokolovicz, Bóris Casanova ^b; Beck, Silvio Maurício ^c.

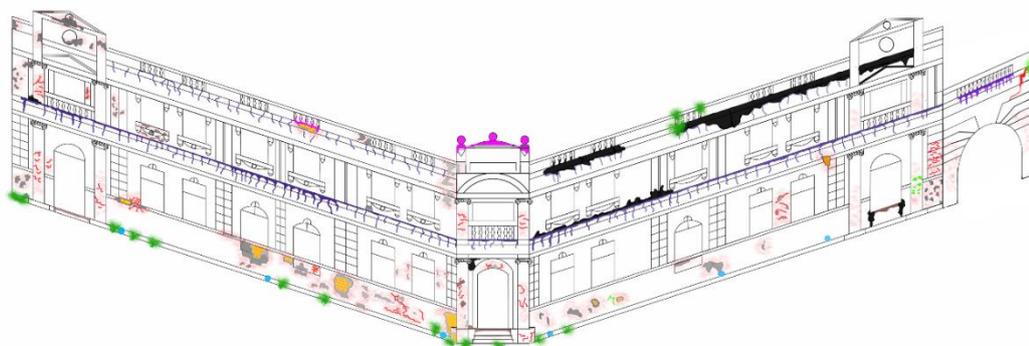
Através de inúmeras vistorias realizadas, tanto externas quanto internas, para verificar as condições do edifício e seu grau de conservação notou-se a presença de deslocamentos do revestimento, fissuras e descascamento da pintura acrílica que apresenta nível de degradação elevado em algumas áreas, sujidades e presença de vegetação, o mapeamento de danos da fachada exibido nas figuras 2 e 3 demonstra esse fato.

Fig. 2. Fachada Principal e suas lesões em destaque (ALMEIDA (2018))

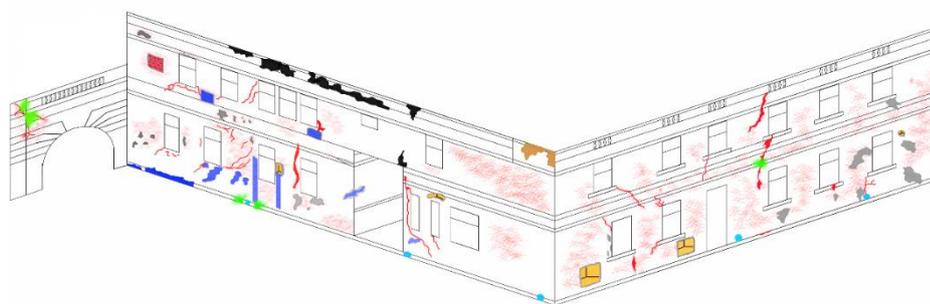
Fig. 3. Fachada Traseira e suas lesões em destaque (ALMEIDA (2018))

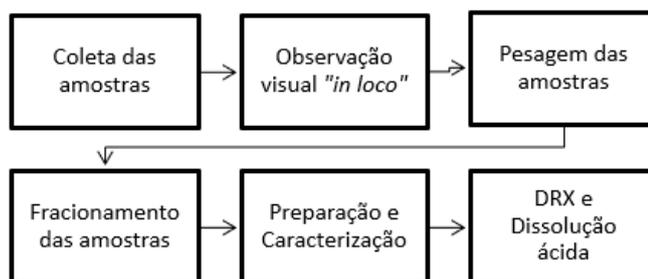
Fig. 4. Fachada Principal e suas lesões em destaque (ALMEIDA (2018))

Com base em Veiga et al (2001) [10] e Nascimento et al (2009) [11], cuja metodologia apresentada esquematiza a caracterização de argamassa antiga, utilizou-se destes modelos para compor um diagrama de procedimento e técnicas de acordo com as condições e recursos disponíveis para essa investigação, mostrando o mínimo necessário de técnicas destrutivas para uma investigação, conforme resume o diagrama da Figura 4.

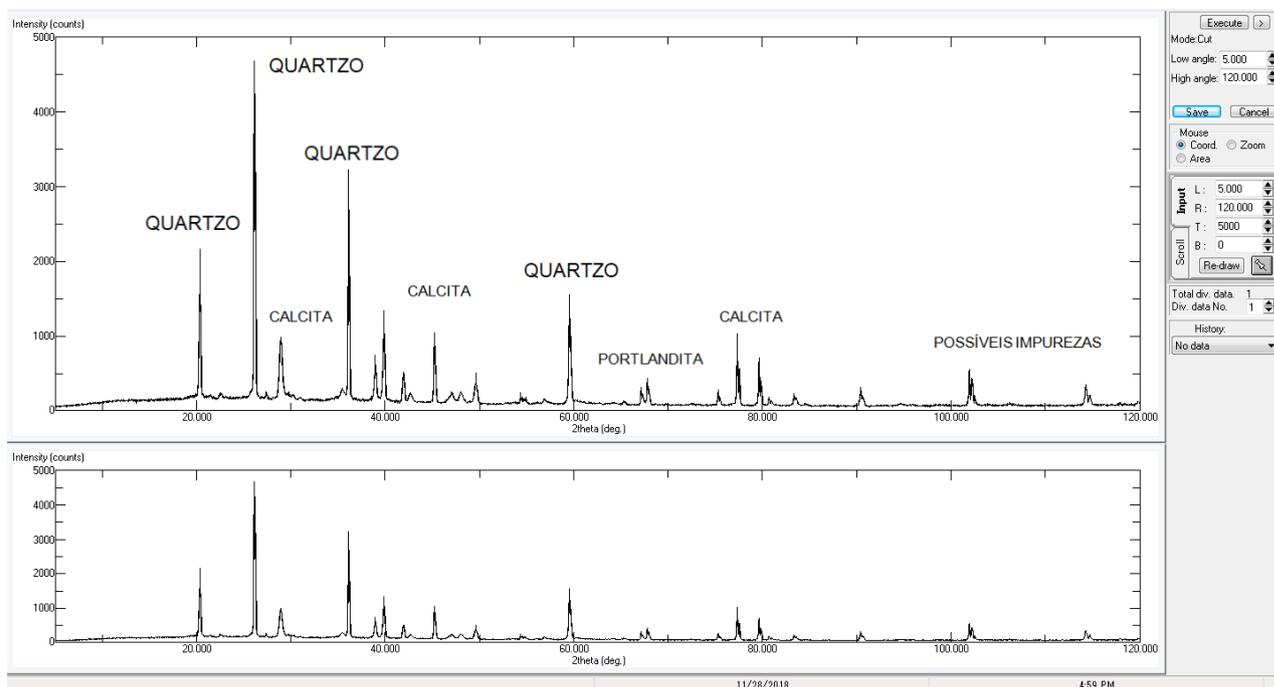
Em posse do difratograma foi possível a identificação das espécies cristalinas presentes nas amostras, por padrões de DRX, para interpretação dos resultados, recorreu-se a um banco de dados, e fez-se a comparação com os padrões produzidos por estruturas conhecidas e previamente analisadas. As análises revelam claramente a presença abundante de calcita e quartzo (agregado). Os padrões de DRX indicaram também a intensidade de um pico distinto de portlandita.

Na figura 6 pode-se observar o difratograma obtido com os componentes identificados em seus respectivos picos.

Fig. 5. Difratograma com components indicados (ALMEIDA (2018))

Inicialmente fora separada uma pequena parcela para que pudesse ser feita a determinação através da Difração de Raios-X, o instrumento utilizado para este ensaio fora o *Benchtop X-ray diffractometer miniflex 600*, da Universidade Regional Integrada do Alto Uruguai e das Missões, e através da análise do material fora gerado um difratograma mostrado posteriormente na figura 5, que possibilitou a análise dos componentes que constituem a amostra.

Portanto em síntese, as análises dos difratogramas evidenciam a forte presença de cal nos revestimentos amostrados em conjunto ao quartzo, sendo o quartzo que constitui a areia presente na argamassa e a portlandita é um material de base cimentícia, não necessariamente significando a presença de cimento na mistura, até pela época da construção do edifício, dessa forma o ensaio se mostrou bastante representativo confirmando a suspeita da mistura.
