## Estudo de cores em edifícios históricos: a sondagem cromática aliada ao tratamento fotográfico

Este trabalho tem como objetivo desvendar as colorações das tinturas utilizadas sobre o revestimento e esquadrias do edifício da Prefeitura Municipal de Santo Ângelo para que a nova tintura empregada em uma possível restauração possa ter as mesmas características históricas originais. Para tornar possível esta determinação utilizou-se de uma sondagem cromática, que identifica os estratos pictóricos presentes nas camadas que envolvem a argamassa de revestimento, técnica esta bastante empregada, aliada ao tratamento das fotografias do acervo histórico do município com o auxílio de um software hospedado em nuvem de simples manipulação que, neste trabalho, fora utilizado de forma complementar os estudos preliminares de uma recuperação em forma de teste. Tratando-se de uma técnica experimental levanta-se o questionamento, seria o emprego do tratamento fotográfico um método complementar viável para casos onde a identificação dos estratos pictóricos não alcança os resultados desejáveis?

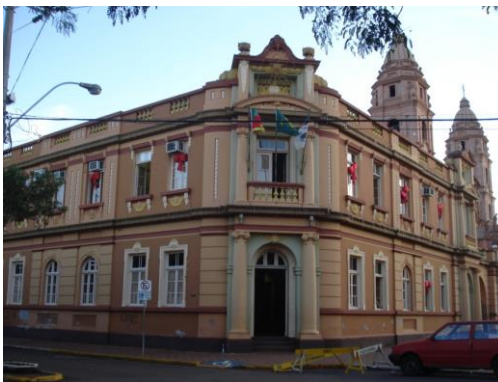
O edifício em questão trata-se do prédio da Prefeitura Municipal da cidade de Santo Ângelo, mostrado na figura 1, atualmente tombado como Patrimônio Histórico através da Lei Municipal, desde 12 de abril de 1994.

**Fig. 1. Edifício da Prefeitura Municipal da cidade de Santo Ângelo (Administração municipal 2012)**

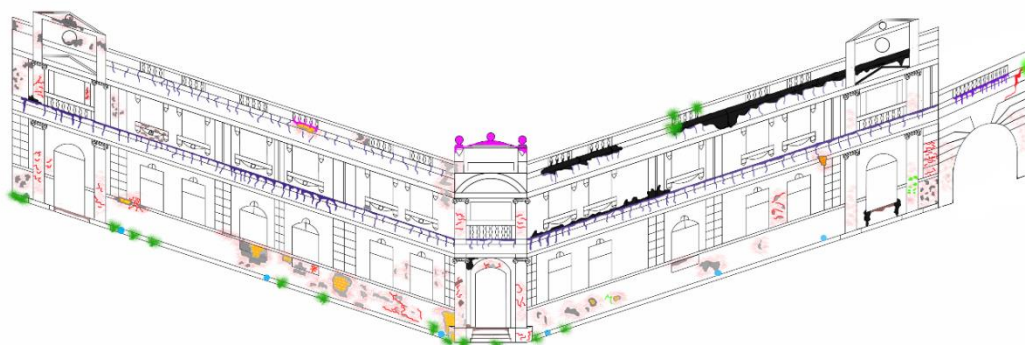
Em relação ao estado de conservação do revestimento e da pintura fora observada a ocorrência de inúmeras lesões, para fins demonstrativos elaborou-se um mapeamento de danos da fachada exibido nas figuras 2 e 3 demonstra esse fato.

**Fig. 2. Fachada Principal e suas lesões em destaque (ALMEIDA (2018))**

Frente estas inúmeras lesões e falhas na tintura fora decidido que, complementarmente aos estudos de traço do revestimento, deveria ser feito um estudo sobre os camadas pictóricas presentes para determinar sua atuação como agente de degradação do revestimento e também para determinar a época em que foram substituídas.

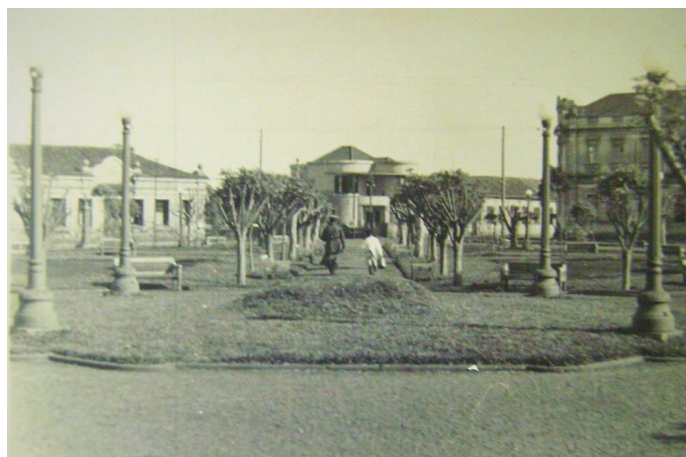
**Fig. 4. Fotografia original cedida pela prefeitura municipal de Santo Ângelo**

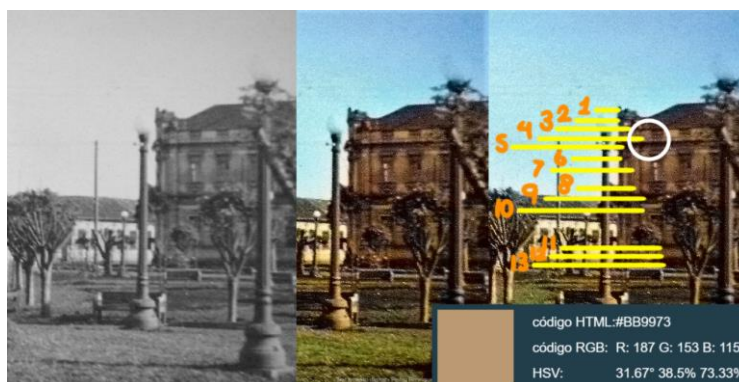
Em todas as fotografias foram coletadas inúmeras cores de pixels nas consideradas áreas de interesse, como paredes e elementos estéticos.

**Fig. 6. Tratamiento fotográfico e coleta de cores**

Para complementar a linha do tempo utilizaram-se as imagens tratadas digitalmente que datam da década de 1930, na tabela 5 encontram-se as cores encontradas na figura 6 através do tratamento digital.

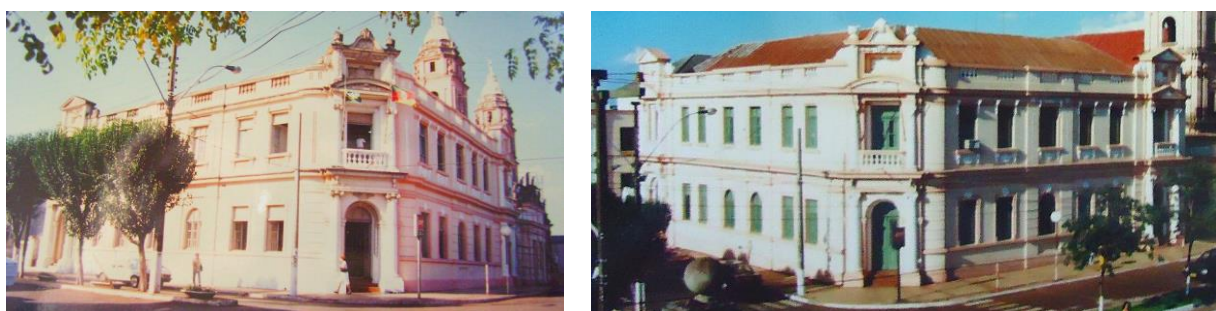
**Fig. 7. Fotografia do edifício em 1993 e 2006 respectivamente (Prefeitura Municipal de Santo Ângelo)**

Observando a fotografia do ano de 1993 podemos destacar a presença de uma tintura na cor rosa, esta cor foi encontrada em locais onde aconteceu o descolamento das camadas grossas de tinta, é preciso lembrar que a luz do sol nas fotografias tende a distorcer as colorações reais do ambiente. Segundo registro oral de moradores de Santo Ângelo, na administração do prefeito José Lima Gonçalves (1997-2004) diversos edifícios históricos receberam pintura na cor rosa, já na imagem registrada no ano de 2006 é possível visualizar as cores branca para paredes e verdes para as esquadrias, esta cor verde ainda permanece nas esquadrias internas do edifício.

As duas colorações rosa e branca colaboram para a teoria de que desde meados de 1993 as tinturas não são completamente removidas das paredes e esquadrias do edifício, acarretando no acúmulo e formação de camadas grossas impermeáveis danosas.
