## SISTEMA CONSTRUTIVO *LIGHT STEEL FRAMING* ANÁLISE PÓS-OCUPAÇÃO DE EDIFICAÇÕES UNIFAMILIARES

Neste escopo, este trabalho tem por objetivo colaborar com a ciência da patologia, a partir de avaliação pós-ocupação do ambiente construído de duas edificações construídas no sistema *Light Steel Framing* na cidade de Santa Maria/RS. Realizando um estudo *in loco* a partir de observações, percepções e medições.

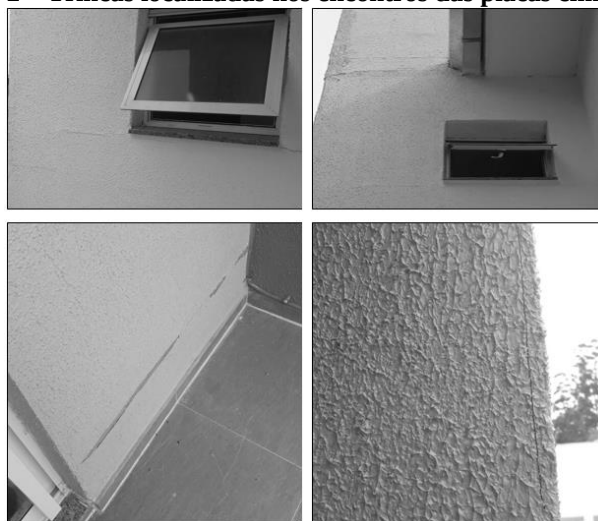
Recomenda-se que as juntas devem apresentar 3 mm entre as placas, e as juntas verticais devem estar sempre sobre montantes adequadamente parafusadas, por isso deve-se especificar corretamente o tipo de junta, respeitando as movimentações naturais da estrutura. (DE CRASTO, 2005). Se as juntas de dilatação das placas OSB não forem executadas de acordo com as especificações técnicas do fabricante, pode ocorrer falta de liberdade para as paredes trabalharem termicamente. O mesmo ocorre com as placas cimentícias nas paredes externas das residências avaliadas, onde é visível a abertura de trincas no encontro entre as placas. A Figura 2 representa bem as falhas no fechamento, pois todas as imagens demonstram as trincas localizadas no encontro das placas cimentícias. Segundo Campos (2010), deve-se evitar o uso de chapas ou placas de fornecedores distintos, uma vez que essa prática pode produzir uma heterogeneidade no comportamento do painel, visto que cada produto pode se comportar de maneira distinta.

**Figura 2 – Trincas localizadas nos encontros das placas cimentícias.**

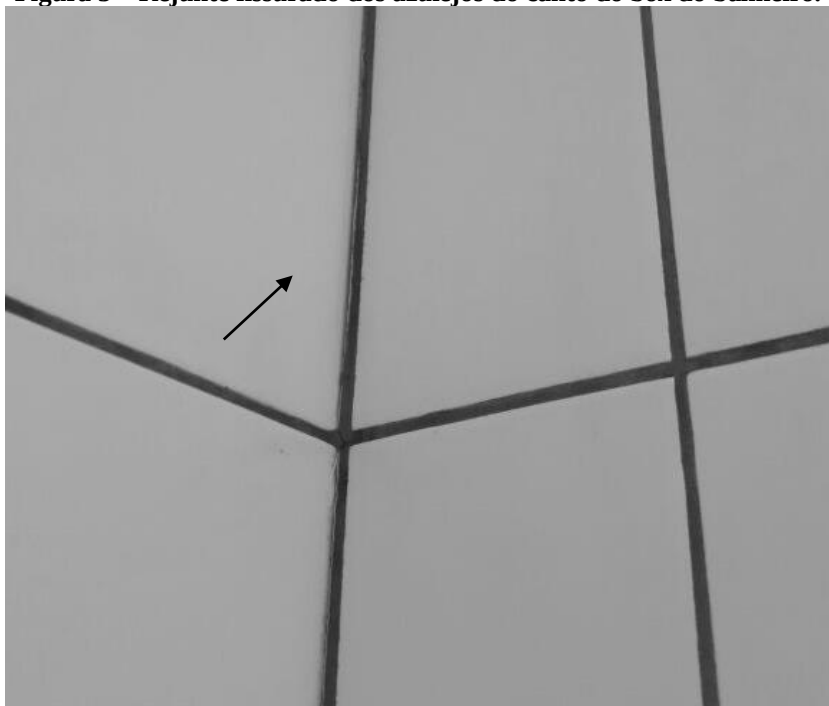
Nas edificações avaliadas, todo o revestimento de piso porcelanato do pavimento térreo há desconformidade nas juntas com a falta de rejunte entre as peças. Além disso, no canto do box do banheiro do pavimento superior, o rejunte dos azulejos está apresentando abertura de fissuras, provavelmente devido à movimentação das placas OSB, conforme Figura 3.

**Figura 3 – Rejunte fissurado dos azulejos do canto do box do banheiro.**

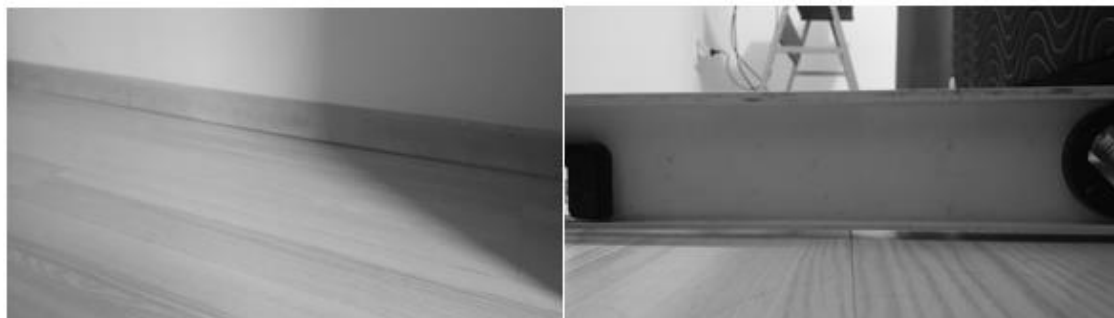
Em decorrência da expansão das placas OSB, verificou-se o desnivelamento do laminado abaixo do rodapé. Isto ocorre quando as tábuas se soltam do contrapiso, levantando-se, fazendo com que o piso fique desnivelado. Comprova-se este fato na Figura 3, visto que o desnível é mostrado pelo equipamento régua de nível.

**Figura 4 – Desnivelamento do piso laminado.**

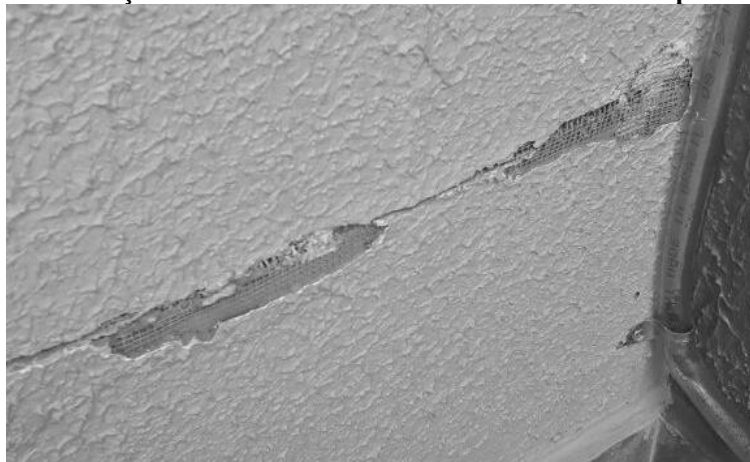
Como já citado anteriormente a respeito da trabalhabilidade térmica e expansão por umidade das placas, é possível identificar defeitos no revestimento das paredes em decorrência do fenômeno de “embarrigamento” das placas de gesso. Deste modo, ocasiona a fissuração e descolamento do revestimento em massa acrílica das paredes externas que, apesar de já terem sido reparados pela construtora, voltam a aparecer, conforme pode ser visto na Figura 5.

**Figura 5 – Fissuração de descolamento no revestimento acrílico da parede externa.**
