**JIDeTEV**  
Jornadas de Investigación y Desarrollo Tecnológico  
Extensión, Vinculación y Muestra de la Producción

## **RELEVAMIENTO GENERAL DE RIESGOS LABORAL. COOPERATIVA CAINGUAS LTDA<sup>1</sup>**

La cooperativa Eléctrica Cainguás limitada ubicada en la localidad de Aristóbulo del Valle, Provincia de Misiones, sobre la ruta Nacional n° 14, (ex km 1217) cuenta con una fábrica de alimentos balanceados de peleteados para animales (cerdos, aves, vacunos) y alimentos extruidos para peces, en ella trabajan cinco operarios que ocupan diferentes puestos durante la jornada laboral dependiendo de la demanda y stock de los productos.

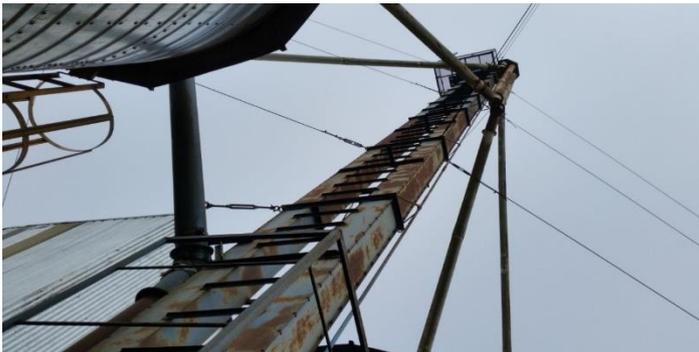
Escaleras: Se encontraron escaleras sin protección, que conducen a la cima de la noria de distribución de la materia prima los diferentes silos, como también a las que dan acceso al interior de los mismos.

*Figura 1: Escalera de la noria de distribución sin la protección.*

202. Colocar barandillas sólidas de 0,90 m de altura en la parte superior de las torres y plataformas, baranda intermedia y rodapié.
203. Instalar medios de acceso seguros a la parte superior del silo y a todas las plataformas.

204. Fijar las escaleras con solidez y colocar guarda hombres cuando se eleven por encima de los 2.0 m de altura.
205. Revisar y registrar todas las instalaciones y conexiones eléctricas, cables y sistemas de iluminación para evitar deterioros que generen chispas. Utilizar iluminación anti-exposición (blindadas).

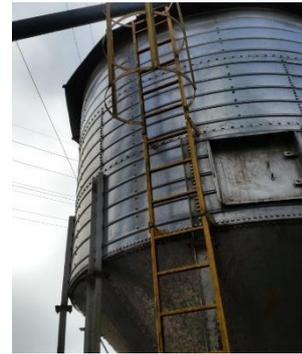
*Figura 2: Escalera de acceso al interior del silo y a la parte superior del mismo.*

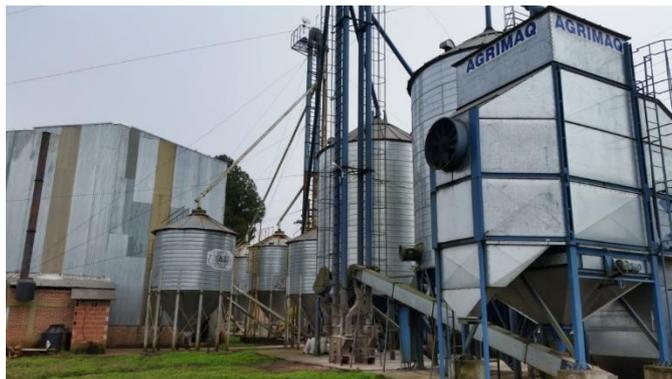
La puesta a tierra no es la recomendada por las normativas nacionales.

*Figura 4: Vista de los silos*

206. Proteger el silo con la colocación de pararrayos y puesta a tierra, con jabalinas independientes.
207. Disponer de procedimientos ante situaciones de emergencias, tales como: extinción de incendios, acción ante explosiones, rescate de personal tanto en altura como en profundidad, intoxicaciones, etc. En todos los casos deberá buscarse la coordinación dentro de los sectores de planta, como asimismo con los servicios locales.

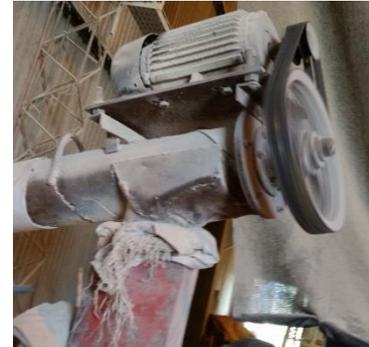
En el establecimiento se observaron que las maquinas en general poseen protecciones en sus partes móviles, salvo algunas excepciones encontradas en la envasadora de maíz (figura 10) y en el sector de peleteado (figura 11).

*Figura 10: Polea sin protección.*

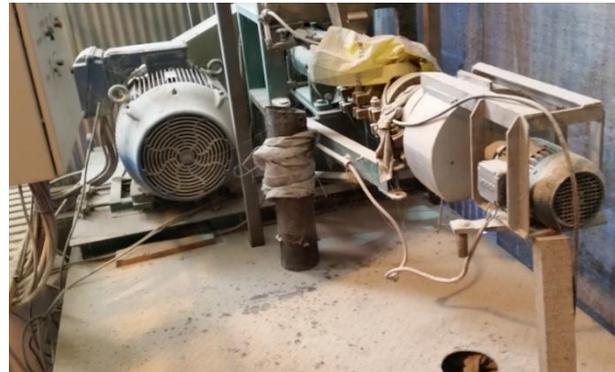
Dentro de sector en donde se realiza en proceso de fabricación del alimento balanceado, envasado de materia prima y depósito se observó una gran cantidad de polvos en el ambiente (figura 12) el cual afecta a los trabajadores en su labor.

*Figura 13: Polvo sobre maquinas*

Además, el orden y la limpieza se ven afectada por las partículas suspendidas en el ambiente que se depositan sobre las bandejas del cableado eléctrico, máquinas y sobre los mismos operarios (figura 13 y 14), además, conductores eléctricos y partes de máquinas sobre sectores de circulación.

208. Los motores eléctricos en lugares con polvo deben ser estancos y de seguridad aumentada.
209. Establecer Programa de mantenimiento preventivo.
210. Instalar aspiradores de polvos en los sectores comprometidos.

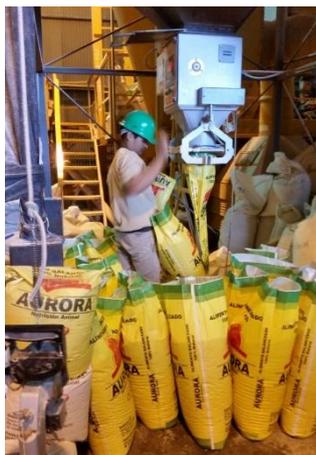
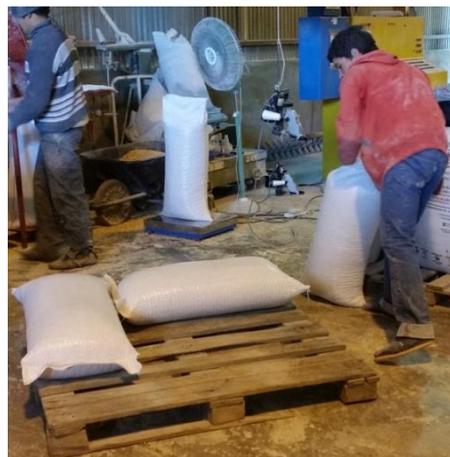
Las posturas forzadas se observan en el embolsado, traslado y depósito de las bolsas de alimentos. Los pesos de los paquetes varían de 18 kg a 38kg, y la altura de los palets son 1,2 mts. para las 38kg. y de 2,0 mts. para los demás kilajes. (figura 15).

*Figura 15 a: Posición forzada del operario*

211. Realizar estibas de menor altura, teniendo en cuenta Res. 295/03, 3345/15.
212. Separar herramientas y materiales inflamables del sector de caldera.

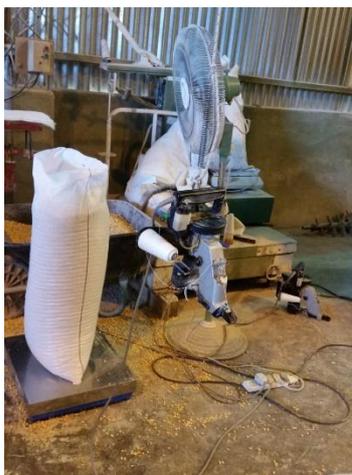
Se registraron algunas faltantes de enchufes ya que los operarios recurren a “zapatillas” eléctricas para poder poner en funcionamiento a las maquinas (figura 19).

Figura 19: Conexiones de electricidad irregulares.
